PIOTR BOHDZIEWICZ

O DWU KOŚCIOŁACH GOTYCKICH ŚW. JANA W WILNIE *

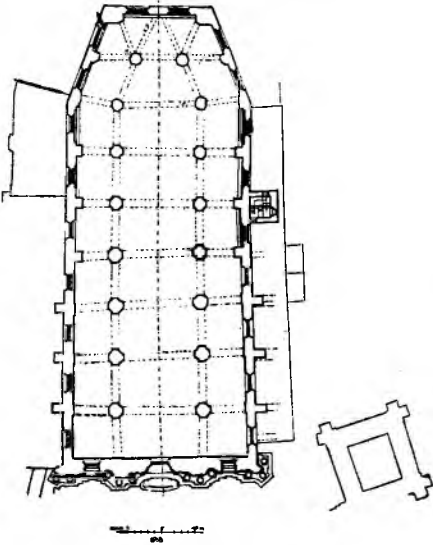
Ryc. 1. Kościół Św. Jana w Wilnie, rzut poziomy.

Kościół św. Jana, orientowany, w jego stanie obecnym halowy, trójnawowy z obejściem naokoło prezbiterium, tworzącym, jak i obejście, w rzucie poziomym połowę sześcioboku (ryc. 1). Nakrywające cały koś-

ciół sklepienia oparte są na 16 filarach, z których dwa ostatnie są bardziej zbliżone do siebie. Długość kościoła wzdłuż osi głównej wynosi, 68,50 m, największa przy ziemi — 70 m, wewnątrz 64,10 m. Całkowita szerokość od 29,20 m (bezpośrednio za ścianą frontową) do 27,50 m (w prezbiterium); szerokość wewnętrzna (od ściany do ściany) od 26,00 do 25,00 m, przy czym zwiększenie szerokości zaczyna się dopiero od

połowy budynku w stronę fasady. Szerokość nawy głównej (od filaru do filaru) wynosi od 10,70 do 10,45 m, przy czym szerokość ta jest najmniejsza przy środkowej (czwartej od wejścia) parze filarów, gdzie wynosi tylko 10,30 m. Staje się to wskutek zmiany grubości filarów między czwartą a piątą parą filarów z 2,30 m w połowie kościoła bliższej fasady, a 2,00 m w połowie wschodniej. Szerokość naw bocznych we wschodniej połowie kościoła, zaczynając od czwartej pary filarów, wydaje się mniejsza z powodu tego, że filary zewnętrzne kościoła, grające rolę skarp, wchodzi tu do wnętrza, podczas gdy w części kościoła bliższej fasady skarpy są wyrzucone na zewnątrz, a we wnętrzu na ich miejsce zjawiają się pilastry. Długość skarp zewnętrznych waha się od 1,35 do 1,45 m, szerokość wynosi 1,35 m. Długość skarp wewnętrznych jest znacznie mniejsza — około 0,50 m. Jednakowa natomiast na całej długości kościoła jest wysokość naw — środkowej 20,40 m, bocznych — 19,55 m (od podłogi do klucza sklepiennego, ryc. 2). Wysokość wszystkich filarów, licząc od poziomu podłogi w nawach do nasady sklepień — 14,65 m. Wysokość zewnętrzna kościoła w jego części środkowej wynosi 21,50 m od ziemi do górnej linii gzymsu, do grzbietu dachu zaś — 31,50 m. Do tego zasadniczego zrębu budowli przylega od południa, na linii piątej (licząc od wejścia głównego) pary pilastrów, zewnętrzna klatka schodowa, tej samej co i główna bryła budynku wysokości. Niżej, na wysokości przyziemia od południa i od północy ciągnie się wzdłuż naw bocznych kościoła szereg kaplic — 4 od północy oraz kruchta zewnętrzna i 3 kaplice od południa. Do ukośnie biegnących ścian prezbiterium przylegają natomiast — od północy wielka zakrycia ze składzikiem nad nią, a od południa niska przybudówka, mieszcząca sklepy. Wreszcie na południe od frontowej części kościoła, w odległości 8—9 m wznosi się wysoka na 50 m dzwonnica.

Różnice w opracowaniu szczegółów dekoracyjnych dają się wyłumaczyć tym, że na wyglądzie naszej świątyni zaciążyły trzy epoki: gotycka, barokowa (wraz z odmianą rokokową) i klasycyzmu. Bliższe jednak przyjrzenie się tej budowli prowadzi i do innego jeszcze wniosku, dotyczącego budowli gotyckiej, a polegającego na tym, że pierwotny kościół gotycki, wzniesiony w pierwszej połowie XV wieku i poświęcony w r. 1427 obejmuje tylko wschodnią połowę obecnego kościoła, podczas gdy część zachodnią, zawierającą cztery pierwsze od fasady przęsła powstać miała dopiero w następnym stuleciu. Wniosek ten opieramy na następujących faktach. Wyżej już wskazaliśmy na to, że linia przeprowadzona przez czwartą, licząc od głównego wejścia, parę filarów dzieli kościół na dwie połowy, różniące się pod kilku względami: 1. W połowie wschodniej mury zewnętrzne biegną równolegle, podczas gdy w połowie zachodniej odległość między nimi stopniowo powiększa się w kierunku fasady. 2. Skarpy przy ścianie zewnętrznej kościoła w jego połowie wschodniej wciągnięte są do wnętrza, podczas gdy w połowie zachodniej wyrzucone są na zewnątrz. 3. Zmienia się grubość filarów, mimo że kształt ich rzutów poziomych pozostaje ten sam. 4. Glify okienne mają profile gotyckie we wschodniej połowie budynku, w zachodniej zaś tworzą zwykłe ukośne ścięcia muru. Do tych spostrzeżeń dochodzi jeszcze kilka, zmierzających w tym samym kierunku. A więc: 5. Oś główna kościoła załamuje się na linii czwartej (od wejścia głównego) pary filarów. 6. Zmienia się rzut poziomy przedłużeń filarów na strychu: podczas bowiem, gdy we wschodniej połowie kościoła zachowują one ściśle kształt ośmioboczny, z tą jedynie różnicą, że pozbawione są pilastrów, przedłużenia filarów połowy zachodniej mają rzut poziomy w kształcie krzyża (patrz na ryc. 1 na jednym z filarów).

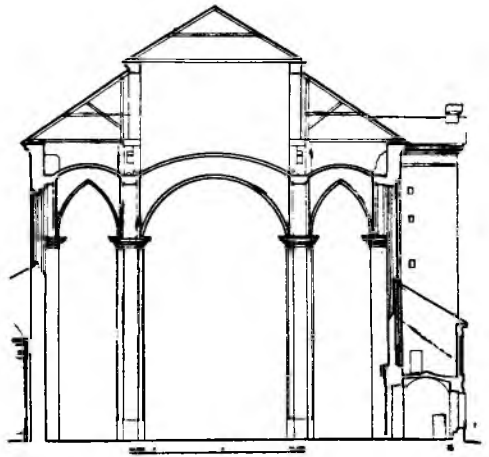
Ryc. 2. Kościół Św. Jana w Wilnie, przekrój poprzeczny.

Nakrycie całego wnętrza kościoła tworzą sklepienia kopulaste, oparte na łukach przerzuconych między filarami względnie od filarów do skarp lub pilastrów zewnętrznych ścian naw bocznych. Łuki przerzucone przez całą szerokość nawy głównej tworzą część pełnego łuku, pozostałe zaś są to ostrołuki. Na strychu, nad sklepieniami filary są przedłużone i stanowią oparcie dla arkad, na których wspierają się ściany boczne, jak gdyby dzielące strych na trzy nawy. Ściany te biegną równolegle do głównej osi kościoła aż do ściany zamykającej strych od wschodu. Na tych ścianach podłużnych wsparte jest wiązanie dachowe górnej połowy całego dachu typu mansardowego; nieco niżej natomiast opierają się na nich górne końce krokwi dolnej połaci tego dachu. Do tego opisu strychu kościoła należy jeszcze dodać, że w stanie obecnym¹⁷ dwa ostatnie, bardziej do siebie wzajemnie zbliżone filary nie dochodzą do góry i łuki

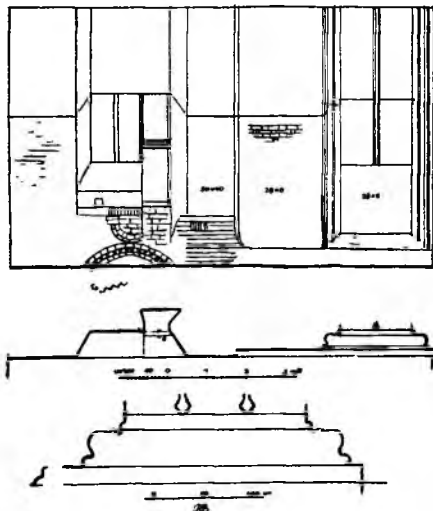
Ryc. 3. Kościół Św. Jana w Wilnie. Fragment ściany południowej nad kruchtą.

Wszystkie te obserwacje razem wzięte mogą być uznane za dowód tego, że obydwie połowy kościoła św. Jana w Wilnie, wschodnia i zachodnia, powstały niejednocześnie i że granica między nimi przebiega na linii czwartej, licząc od fasady, pary filarów. Różnice między obu częściami budowli najlepiej jednak może dać się zaobserwować na strychu kruchty prowadzącej do kościoła od strony ulicy i przylegającej do czwartego i piątego przęsła nawy oraz wspomnianej wyżej zewnętrznej klatki schodowej. Widok na ścianę od strony zewnętrznej na tym odcinku przedstawia ryc. 3. Dla wyjaśnienia zaznaczymy, że górna linia pozioma na tym rysunku — to obecna linia dachu nad strychem. Linia pozioma biegnąca niżej i załamana w gładach okiennych odtwa-

rza natomiast ślad pierwotnej linii dachu nad kruchtą, tzn. sprzed r. 1826/1828. W tych bowiem latach wszystkie kaplice oraz kruchta, leżące po tej stronie kościoła otrzymały nową wspólną ścianę zewnętrzną, a dach wskutek podniesienia murów również został podniesiony.¹⁸ Obydwa okna widoczne na ścianie na ryc. 3, które nad dachem kaplicy są dwudzielne, tu mają pionowe laskowanie podwójne, czyli są trójdzielne. Poza tym wspólnym szczegółem te dwa okna jednak bardzo różnią się między sobą. Przede wszystkim — zgodnie z tym, co powiedziano poprzednio — po stronie prawej widzimy typowo gotycki profil glifu okiennego, podczas gdy po stronie lewej rysunku występuje tylko zwykłe ścięcie muru. Z drugiej strony okno prawe zaczyna się na niższym poziomie niż lewe. W zamian za to pod lewym oknem znajdujemy na dole górne zakończenie otworu kresłonego z cyrkla, nad nim zaś dotykającą do niej dolną połowę niewielkiego otworu okrągłego, którego połowa górna uległa zniszczeniu, dolna zaś została zamurowana. Obramienie górnego okienka płaskie, mieszczące się w płaszczyźnie muru, natomiast obramienie otworu dolnego składa się z trzech warstw, z których dwie skrajne są płaskie i leżą w płaszczyźnie muru, środkowa zaś tworzy motyw tzw. piły, znany dobrze w budownictwie średniowiecznym.

Na tym samym fragmencie ściany daje się zaobserwować i druga różnica między prawą a lewą połową przedstawionego tu fragmentu zewnętrznej ściany kościoła, o której to różnicy wspominaliśmy już wyżej — różnica wymiaru i układu cegieł. W prawej bowiem połowie tego odcinka ściany długość cegły wynosi 28 cm, wysokość 8 cm, wiązanie cegieł gotyckie. W połowie lewej układ cegieł nieregularny, a wymiary cegieł odpowiednio 33 i 10 cm. Cegły większego otworu zamurowanego pod lewym oknem mają tę samą wysokość 10 cm. I tu więc lewa połowa przeciwstawia się prawej, a granica między nimi jest jeszcze podkreślona pionowo biegnącym uskokiem muru, który wyżej, nad dachem zamaskowany jest przy pomocy odpowiedniego narzucenia tynku. Tu natomiast podkreślony jest jako motyw architektoniczny o prostym wprowadzie, ale

wyraźnym profilu, polegającym na ścięciu kantu linią wklęsłą, kresloną z koła. Dodajmy do tego, że powiązanie obu połów muru nie zawsze wypadło dobrze, a to na skutek różnej wysokości cegieł. Wreszcie sama technika wiązania cegieł po prawej stronie ściany jest staranniejsza niż po lewej.

Analiza zaobserwowanych na tym odcinku muru zjawisk doprowadza już do ostatecznej pewności przypuszczenie, że obydwie połowy wileńskiego kościoła św. Jana powstały niejednocześnie i że granica między nimi przebiega na linii czwartej od fasady pary filarów. Nie o jednym więc, a o dwu kościołach gotyckich w Wilnie pod wezwaniem św. Jana można mówić. Chodzi więc tylko o ustalenie, która z tych dwu części jest starsza i do jakiego w ogóle momentu historycznego możemy odnieść zarówno jedną, jak i drugą połowę. Jako punkt oparcia posłużą dla nas z jednej strony analiza stylistyczna zaobserwowanych przez nas motywów architektonicznych, z drugiej zaś wiadomości historyczne, dotyczące budowy i dalszych losów kościoła, które przytoczyliśmy poprzednio.
