DREWNIANY KOŚCIÓŁ PARAFIALNY W KSIĘŻOMIERZY POW. KRAŚNIK

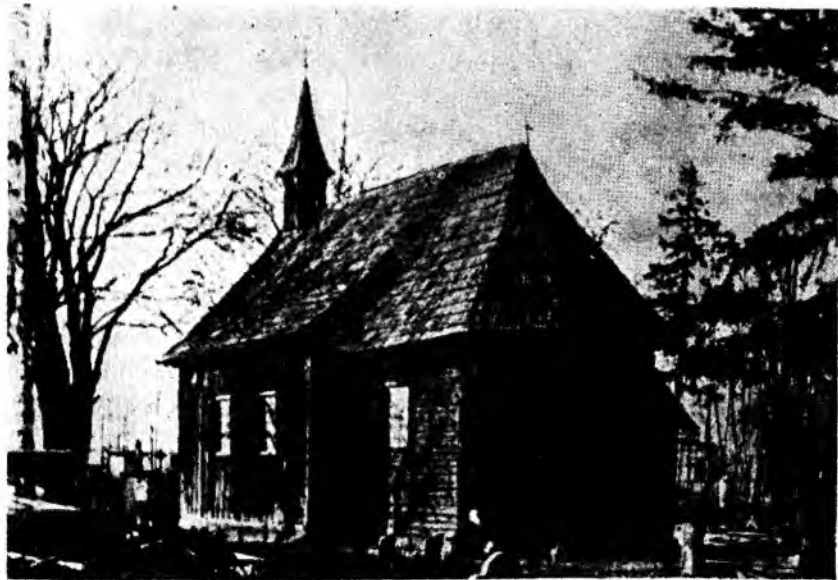
Kościół w Parzęczewie z pocz. XVII w. Fot. PIS.

i prezbiterium, jednakże z pewnymi modyfikacjami (przedłużenie krokwi). Mógł on więc służyć i przy prezbiterium niższym od nawy. W obu wypadkach, przy równej linii kalenicy, połączenie dachu *gierowały* się na przejściu od nawy do prezbiterium. Stanowiło to naturalne rynny dla wody deszczowej i śniegu, tym niemniej było dość rozpowszechnione i długotrwale utrzymywało się w budownictwie kościelnym (Ryczów — pow. Wadowice — w XVI ; Parzęczew pow. Łęczycza — pocz. XVII w.; Grojec — pow. bialski 1767 i in.).
